طعام طعم وشفاء سقم

بجی حمزة کوشا

ظهور برز زمزم

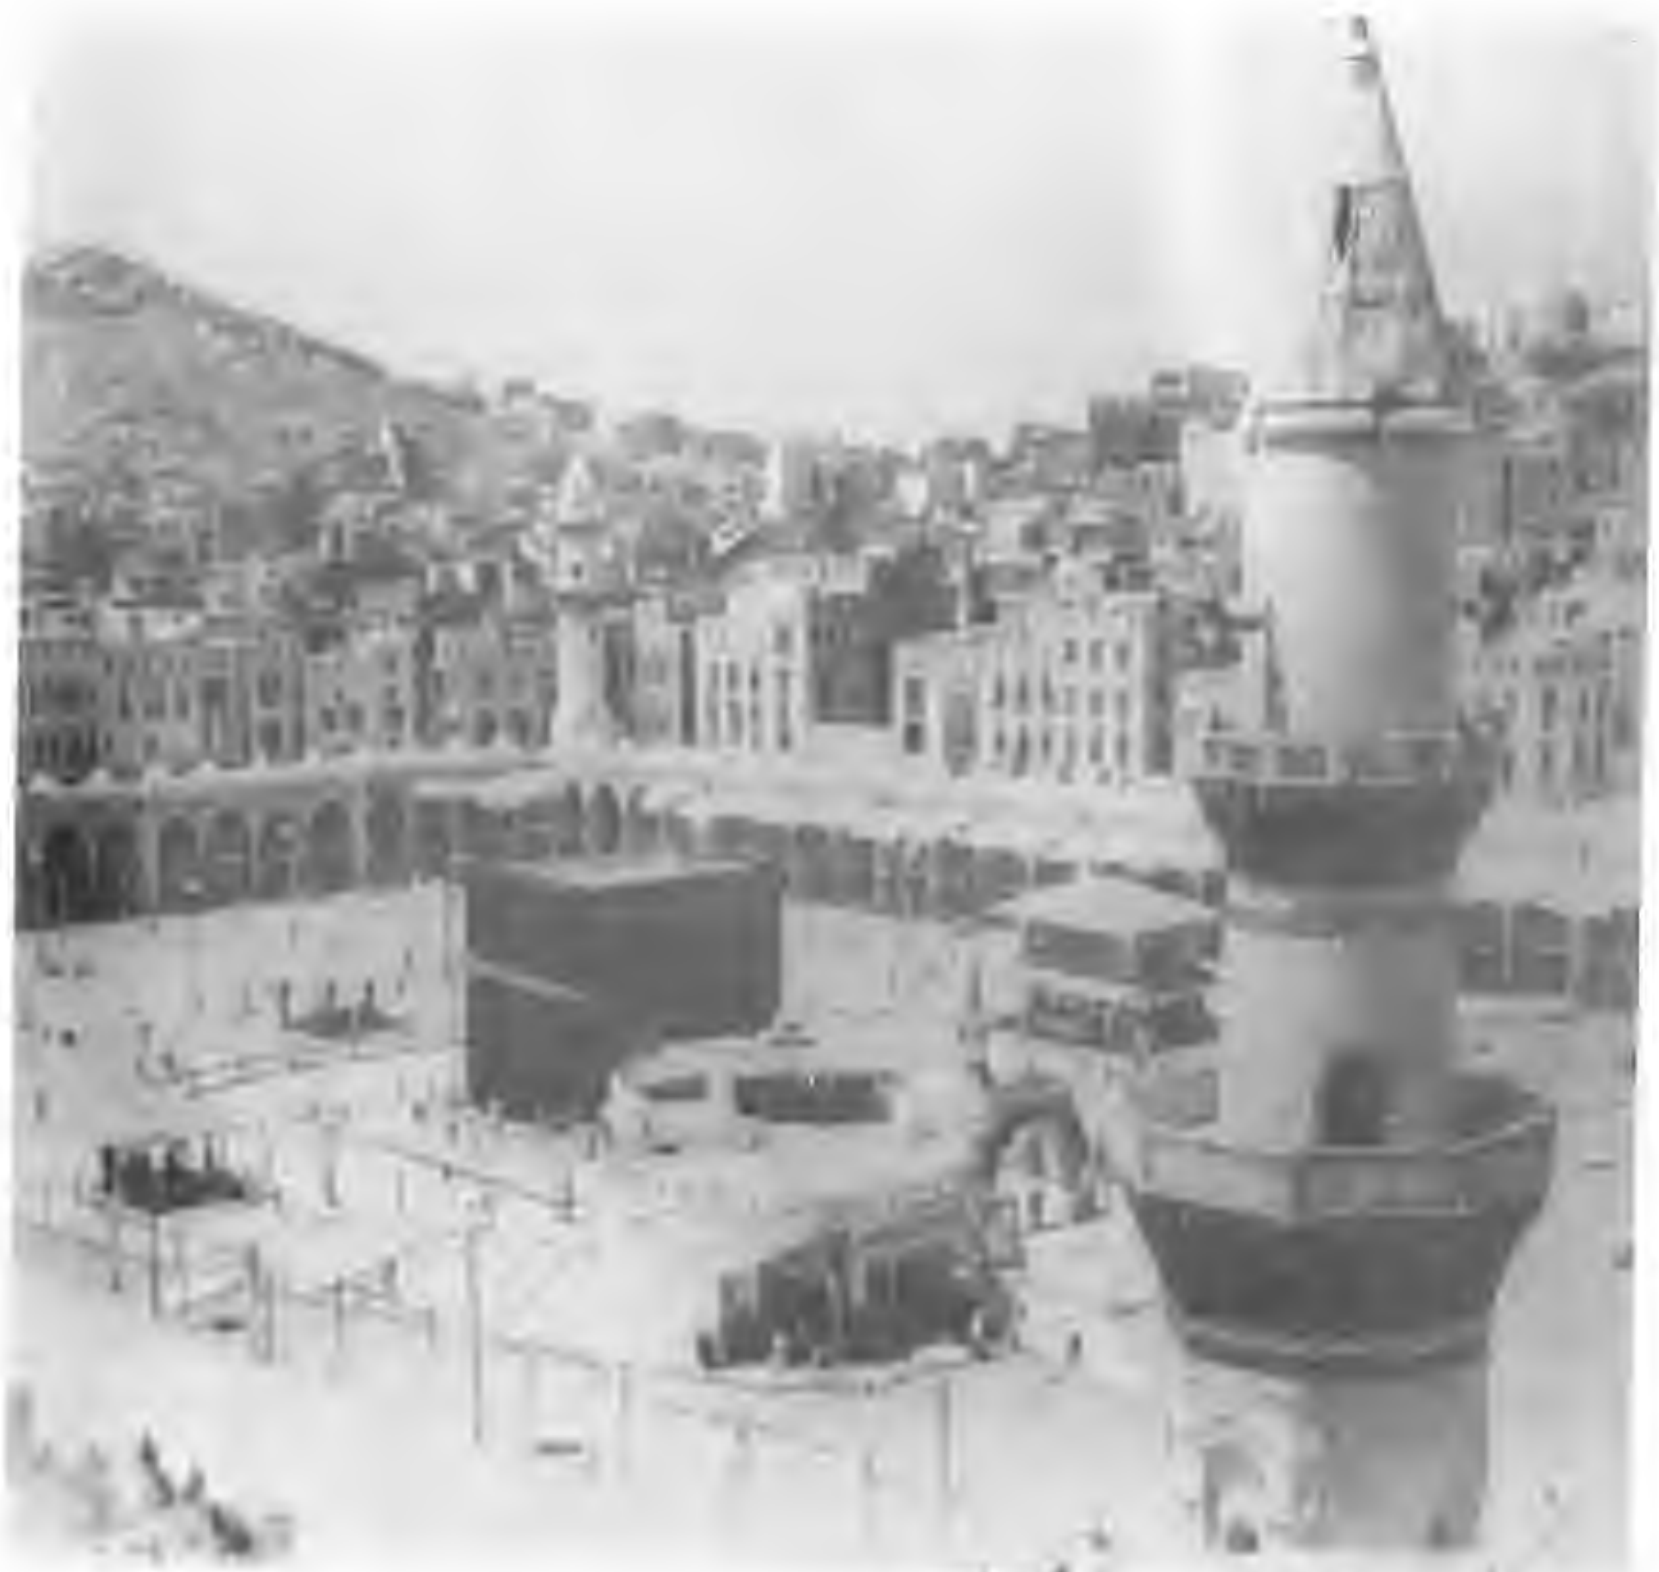
(صورة توضح المظلة التي تم انشاؤها امام بئر زمزم وعمل خزان لمياه زمزم فوقها وكذلك عمل خزانين على جانبها ووضع الصنابير بها سنة ١٣٧٥ هـ)

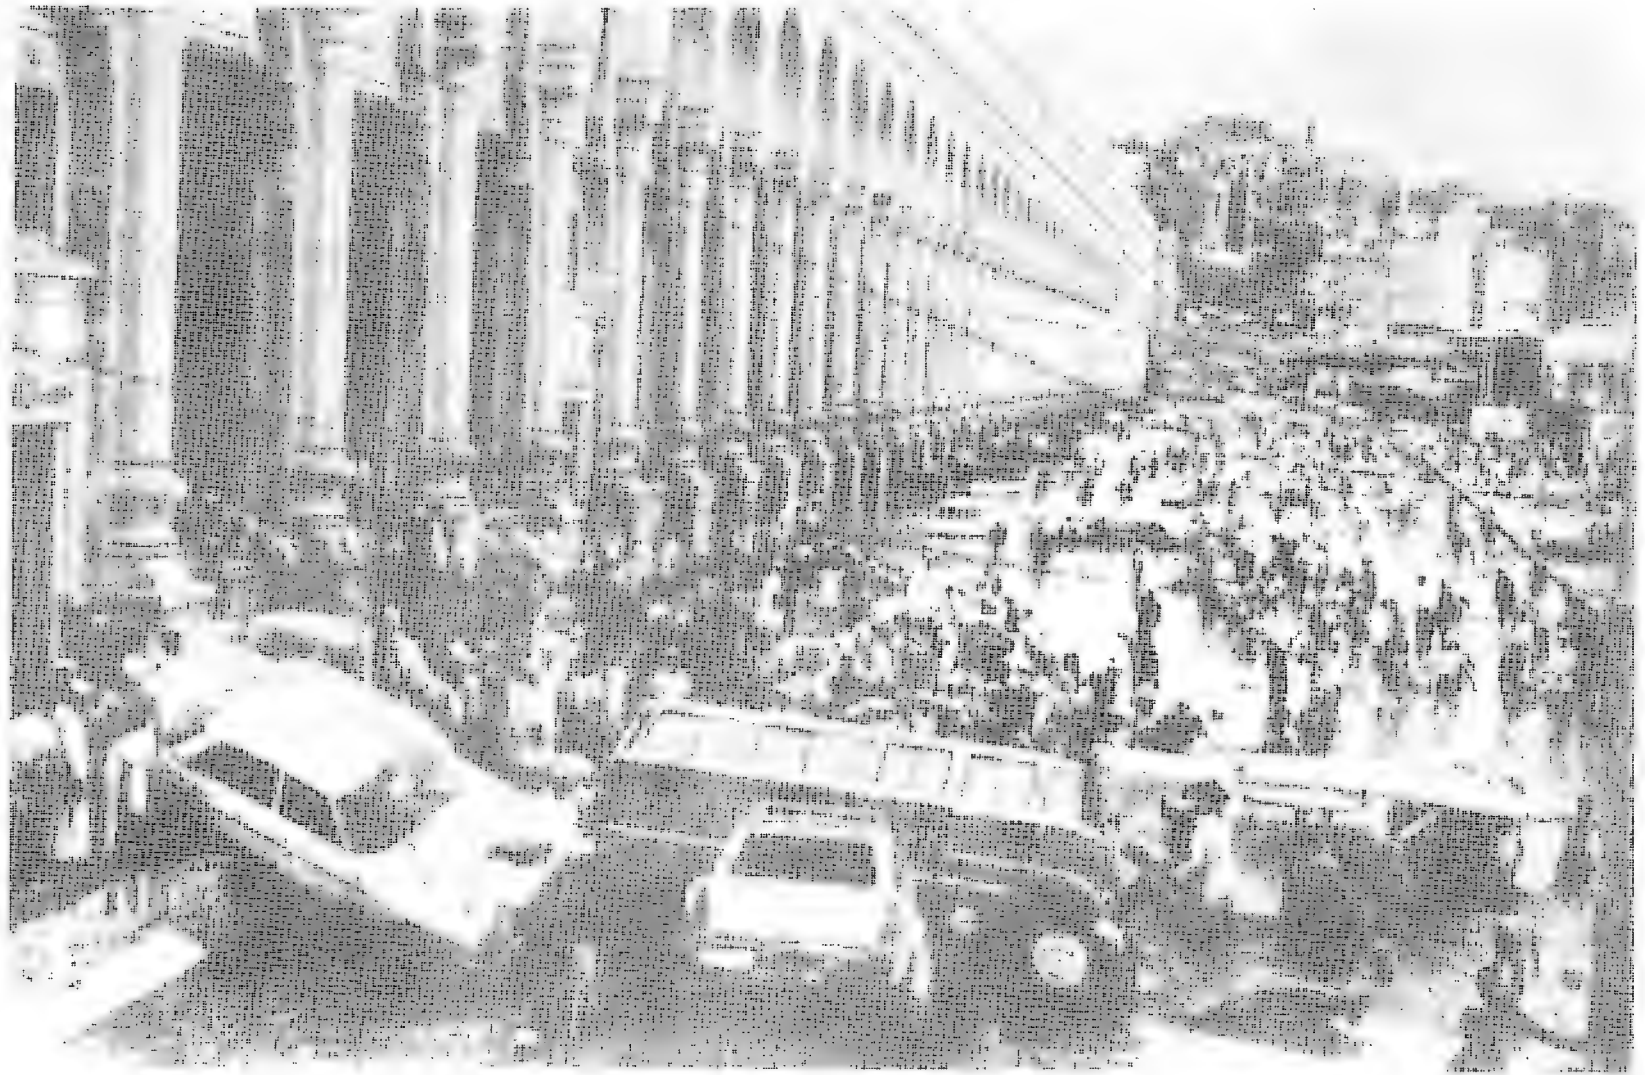
صورة توضح تراكب السيارات وانجرافها بعد هطول الأمطار وماتسببه من انسداد لمجارى تصريف الأمطار وقد أخذت في يوم ١٣٨٨/١١/٤

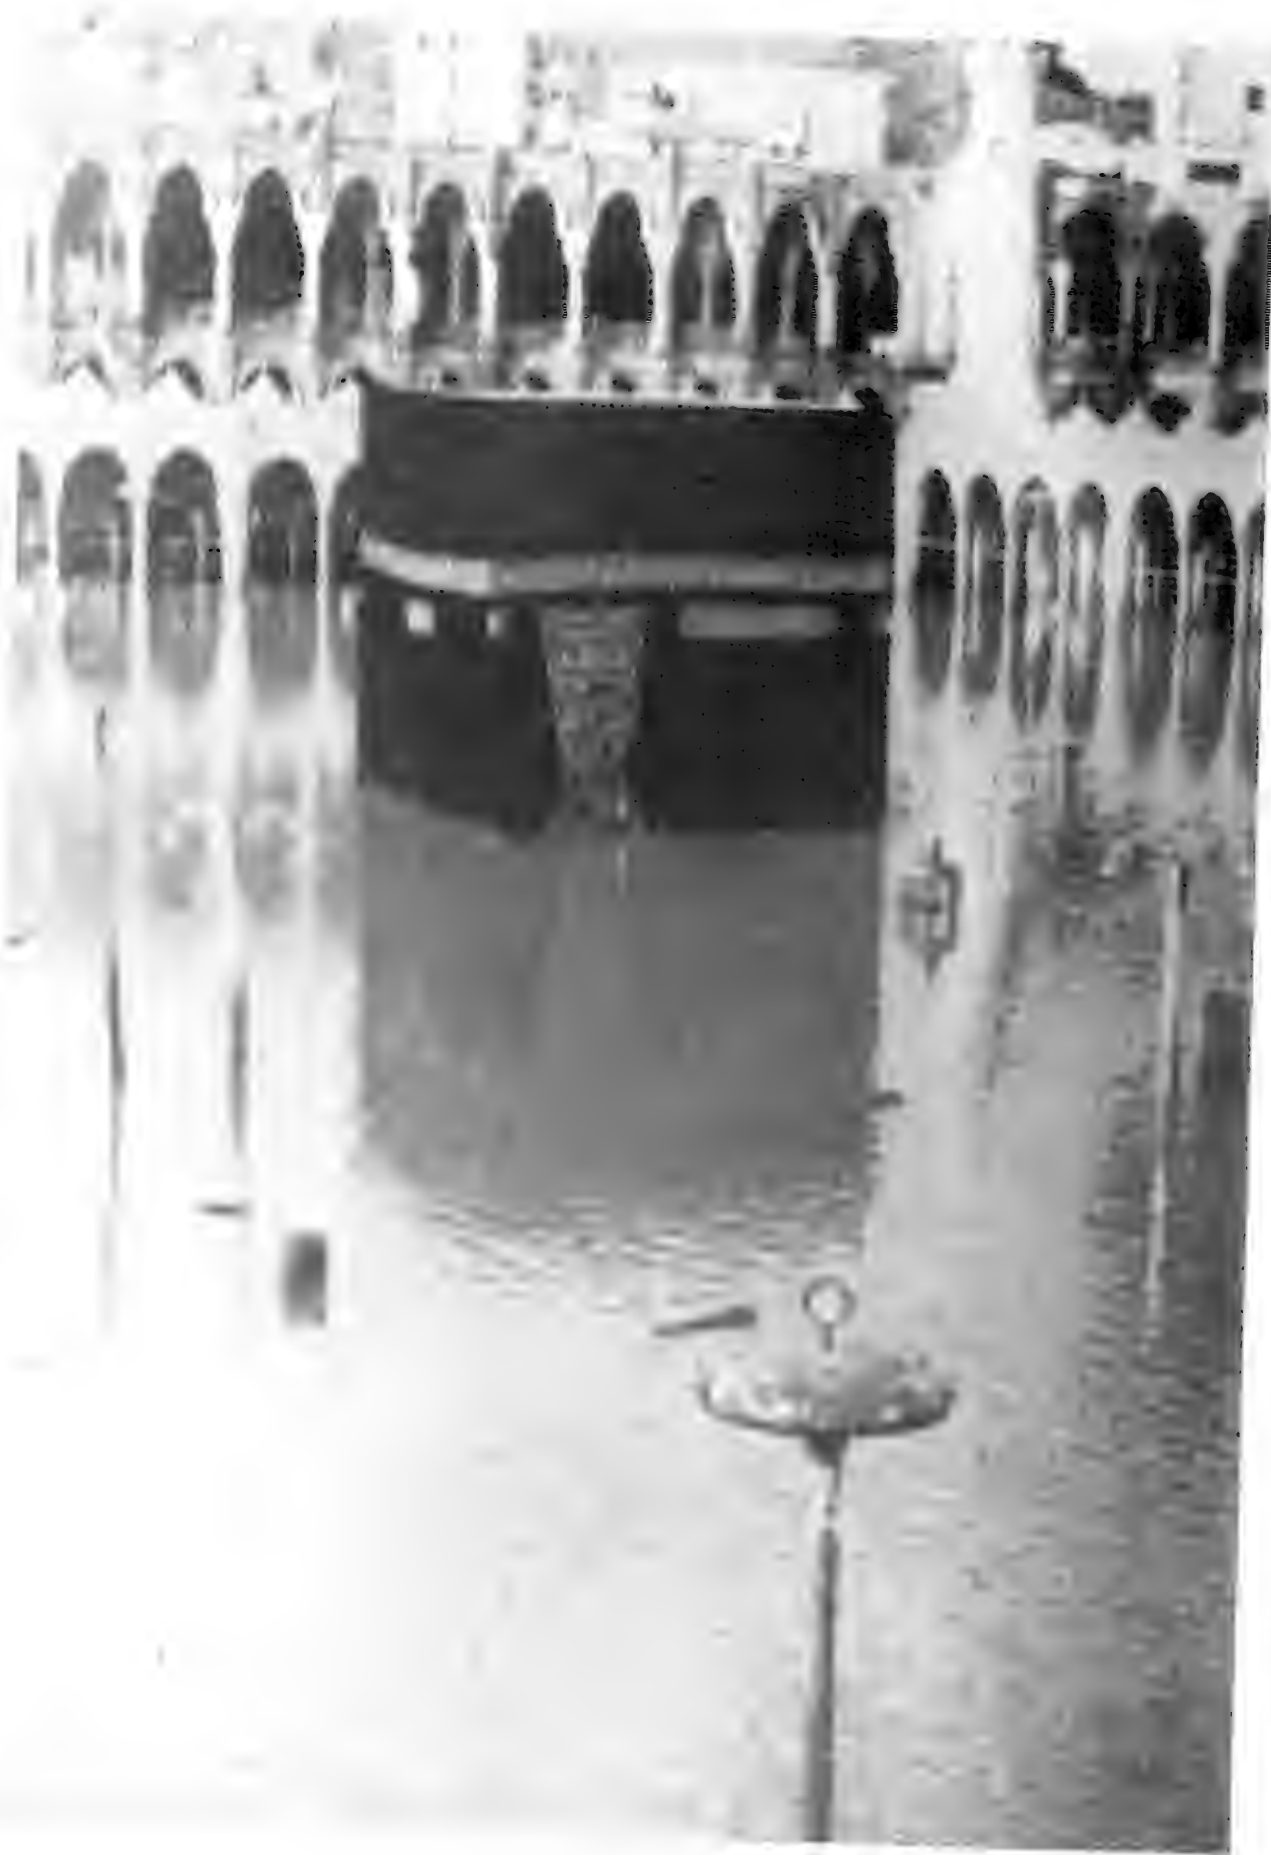
صورة توضح إرتفاع منسوب المياه الى مستوى باب الكعبة

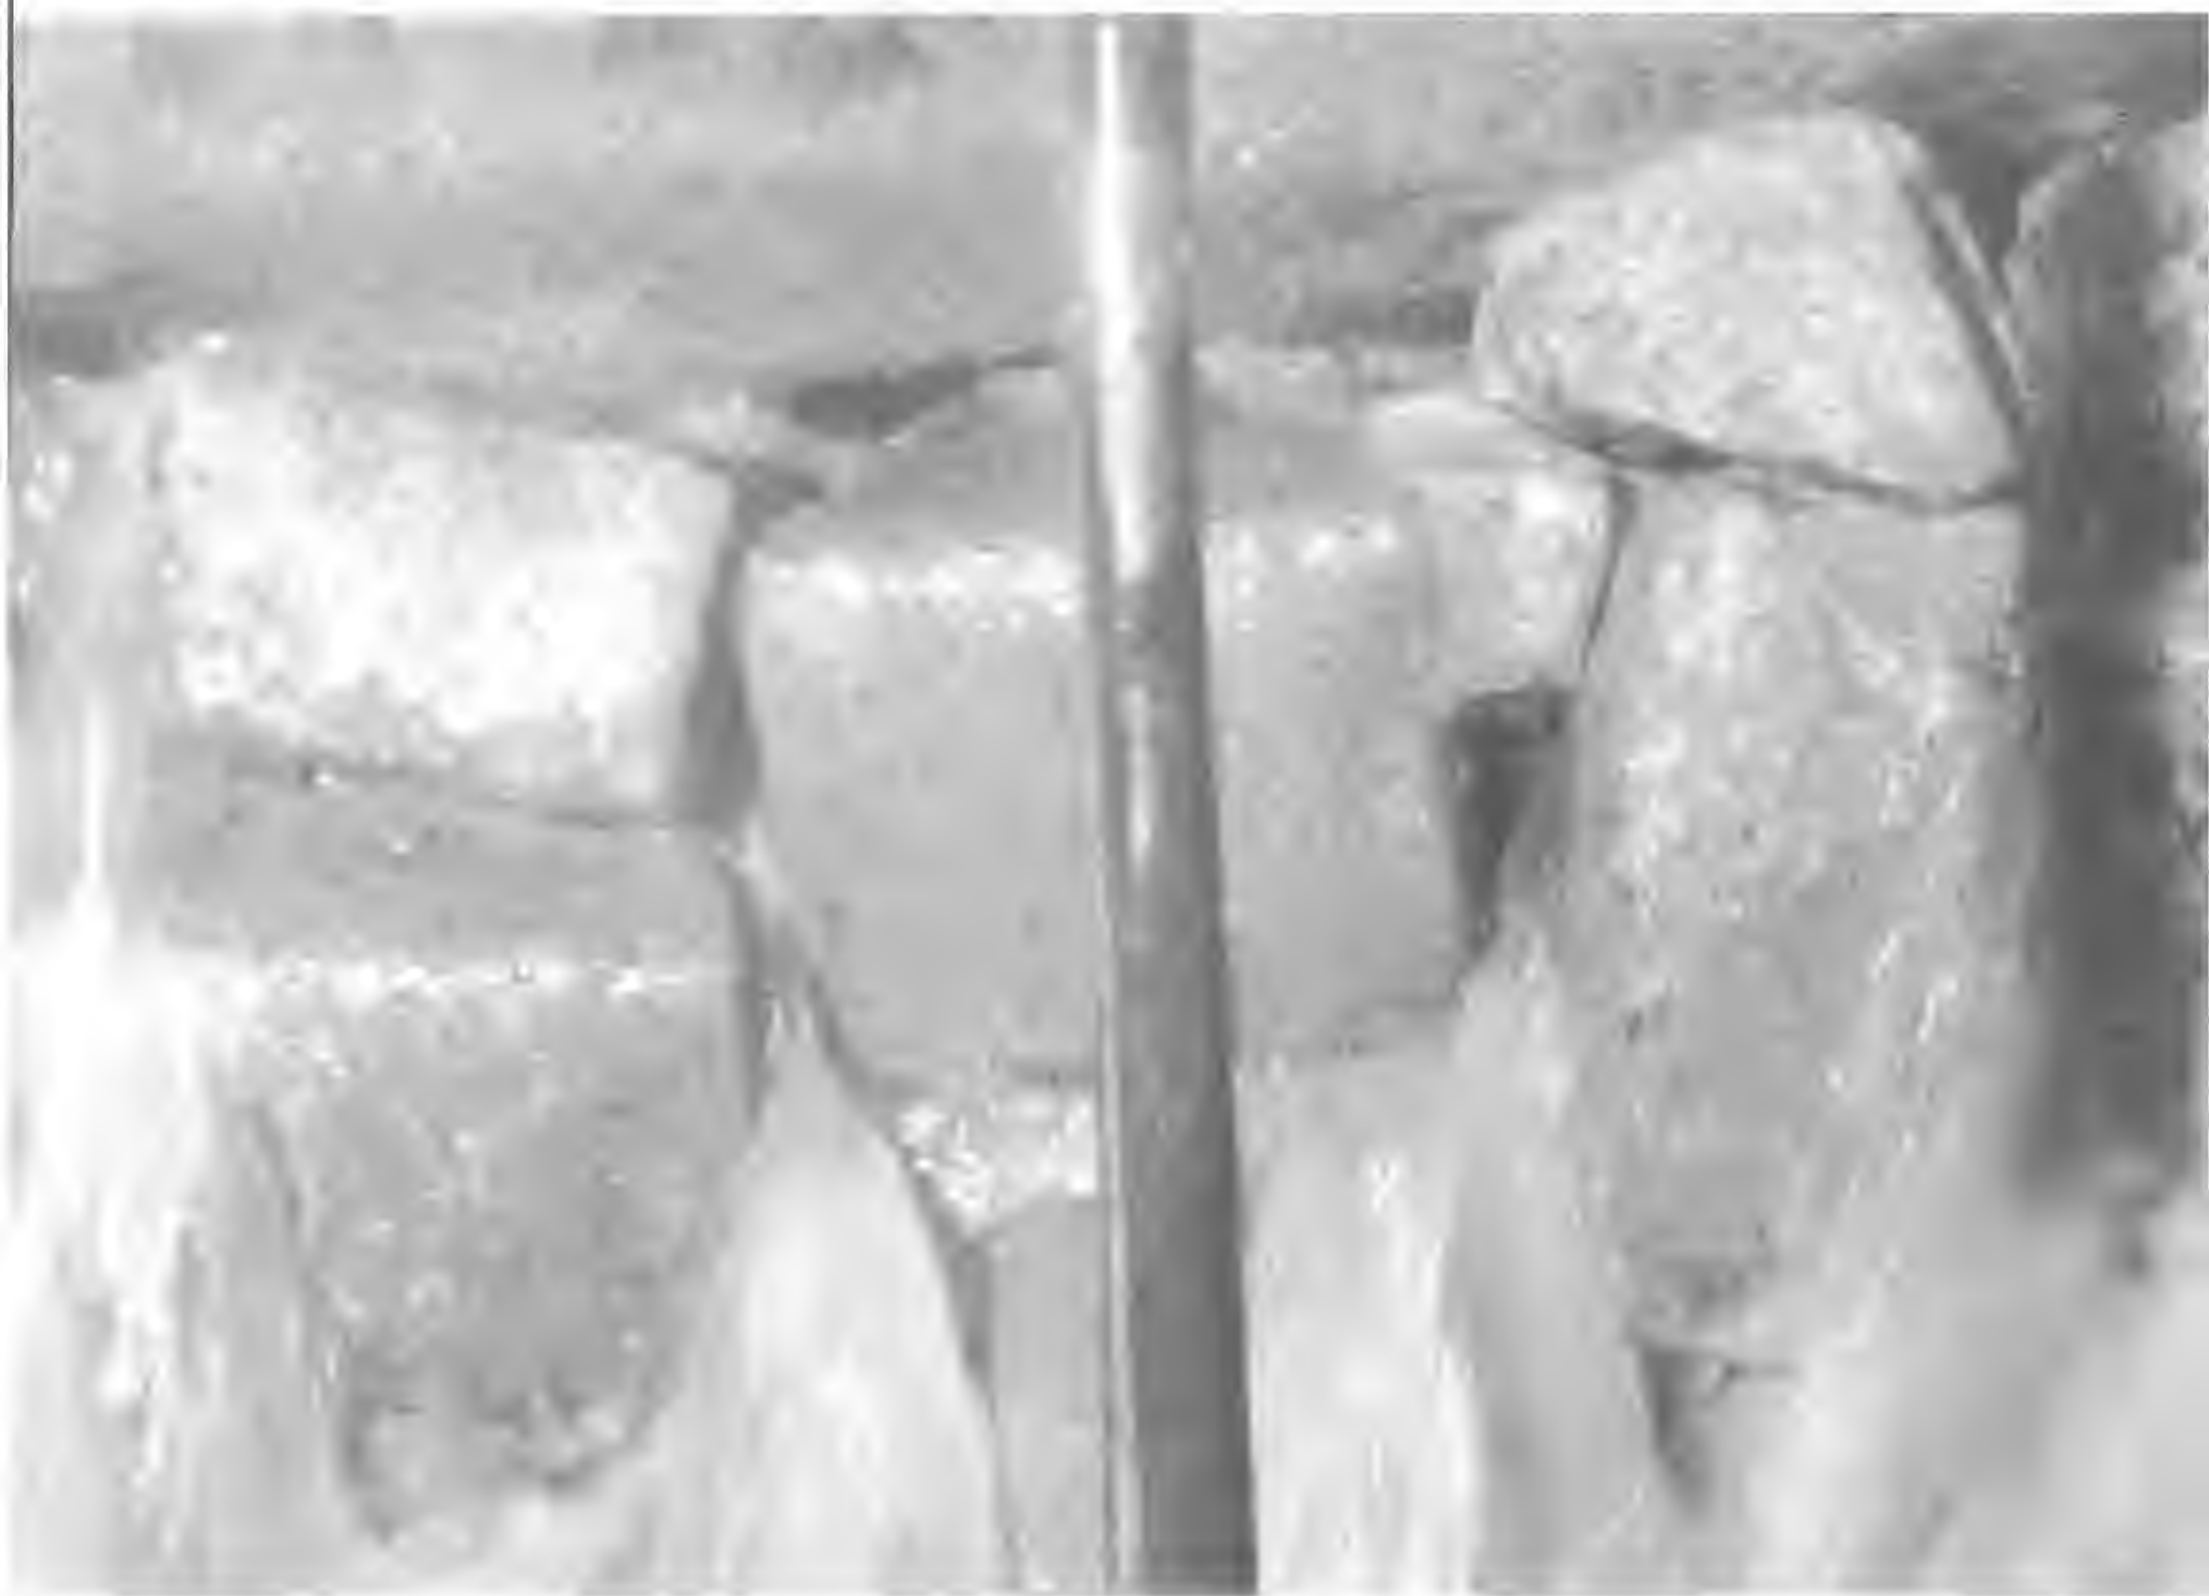
صورة واضحة تبين المبانى الموجودة عند مصادر البشر.

بلاحظ المصدر الرئيسى المائى لبر زرم القادم من جبل قس فى الجزء الأيسر من الصورة
